# Wege zur Ordnung

Woran liegt es, wenn die Fertigung ins Stocken kommt? Das Geheimnis eines guten Produktionsablaufes ist ein »maßgeschreineretes« Flächenmanagement, wie die Festool-Handwerkerberatung in diesem Beitrag zeigt,

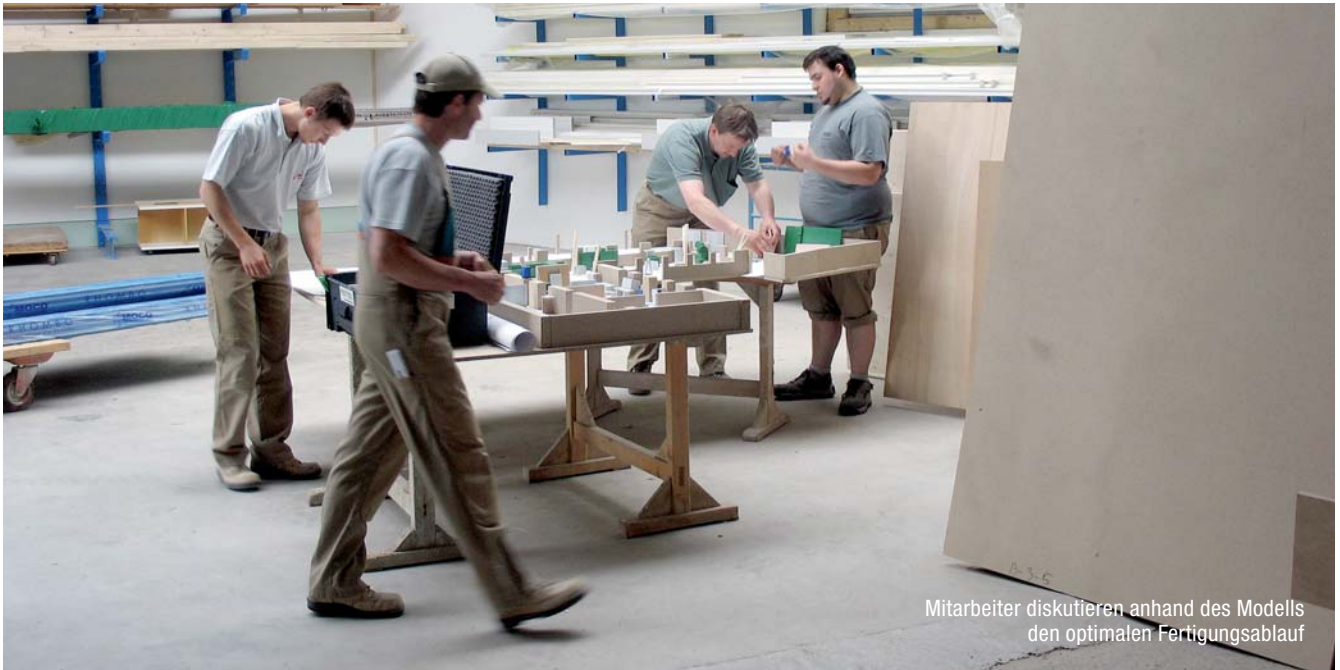
Mitarbeiter diskutieren anhand des Modells den optimalen Fertigungsablauf

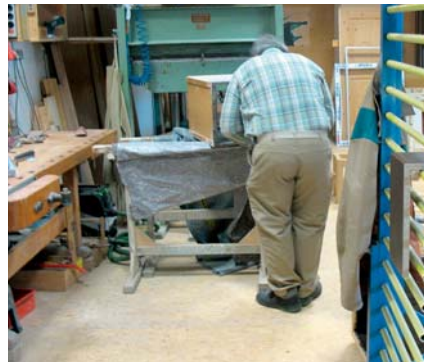
Vorher: der Handarbeitsplatz vor der Furnierpresse stört den innerbetrieblichen Transport

Maschinenraum und Bankraum der Schreinerei Ober in Neuötting sind durch zwei doppelflügelige Türen miteinander verbunden. Die linke Tür auf Seite des Bankraums war durch den Standort der Presse so blockiert, dass

der Transport im Wesentlichen durch die rechte Tür erfolgte. Der Weg vom Maschinen- in den Bankraum verlief schon im Maschinenraum direkt durch den Arbeitsbereich des Breitbandschleifers und im Bankraum direkt an zwei wichtigen Hand-Arbeitsplätzen entlang. Damit entstand über die gesamte Länge der eigentlichen Arbeitsfläche eine Überlagerung mit dem Transportweg. Auch eine Pufferfläche für gerade nicht verwendete Werkstücke war nicht vorhanden. Die zweite Tür beanspruchte – obwohl kaum genutzt – auf beiden Seiten für ihre Zugänglichkeit noch einige Quadratmeter als Verkehrsfläche.

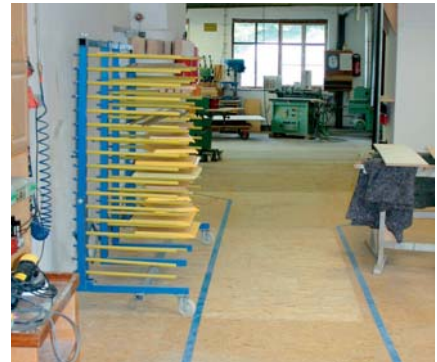
Nachher: freier Transportweg, die Presse wurde in den Maschinenraum verlagert

In der optimierten Gestaltung wurde die Presse in den Maschinenraum verstellt. Eine dort stehende, kaum genutzte Hobelbank wurde entfernt. Jetzt wird nur noch die freigewordene linke Tür als Durchgang genutzt. Auf der rechten Seite ist so ein großer, zusammenhängender, reiner Arbeitsbereich entstanden. Ganz links auf der anderen Seite des markierten Transportweges befindet sich eine Pufferfläche, die vom Handarbeitsbereich leicht zugänglich und trotzdem immer über den Weg bedienbar ist. Die Nische der ehemals rechten Durchgangstür wird jetzt von dem Schraubenregal ausgefüllt, das sich vorher deutlich zu weit vom Bankraum entfernt noch dazu im Ausstellungsbereich befand.

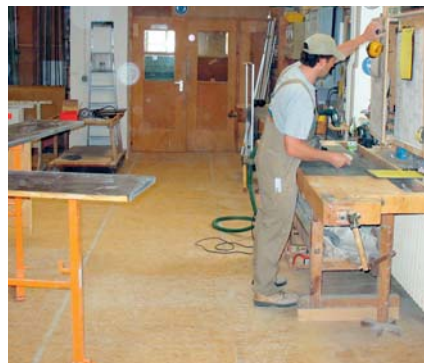
Vorher: die Handarbeitsplätze rechts vom Durchgang zum Bankraum

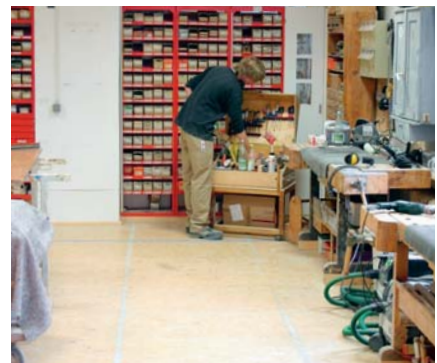
Nachher: an Stelle der kaum benutzten Tür befindet sich jetzt das Schraubenregal

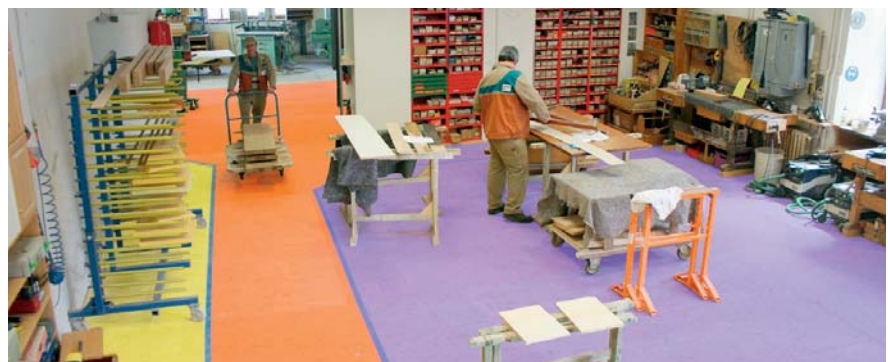
Die Fotomontage verdeutlicht die Zonen: Puffer (gelb), Transportweg (orange), Arbeitsbereich (blau)
